OPRAVA OKRUŽNÍ KŘÍŽOVATKY - PDZ - VNITŘNÍ ČÁST

- JEDNÁ SE O OPRAVU OKRUŽNÍ KŘÍŽOVATKY SE SIL. II/470 UL. SLEZSKÁ V ORLOVÉ.  
ETAPA ŘEŠÍ NÁVRH PDZ V RÁMCI SYSTÉMU PRŮJEZDU OK U HORNÍKA V ORLOVÉ.  
PRŮJEZD IZS A VOZIDEL STAVBY A AUTOBŮSŮ V MÍSTĚ OK UMOŽNĚN.

| Silnice II/470 Orlová-Poruba, včetně OK | | | | | |
| Příloha :<br><br>ÚPLNÁ UZAVÍRKA | | | Datum | VII/2025 | Číslo<br><br><b>1</b> |

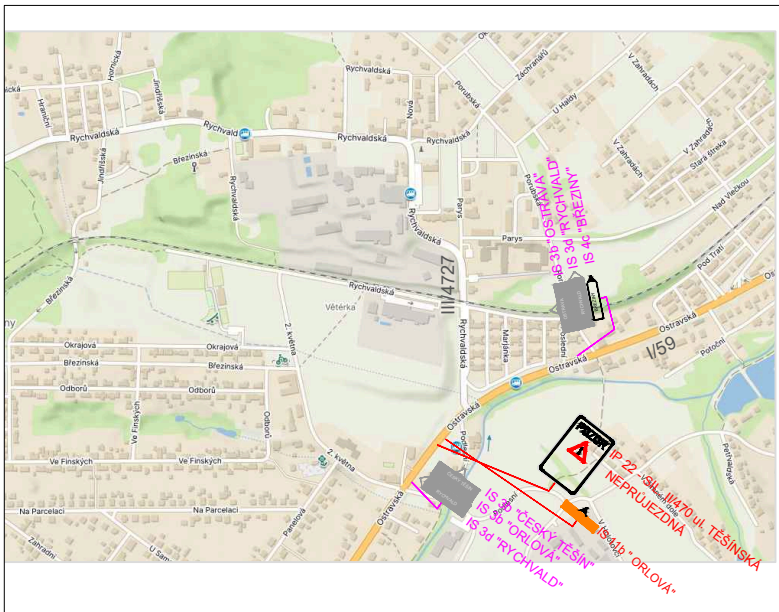
## KŘIŽOVATKA SIL. I/59 X III/4727 RYCHVALDSKÁ

NÁVRH PDZ ŘEŠÍ VNĚJŠÍ ČÁST OMEZENÍ V RÁMCI UZAVÍRKY  
OK U HORNÍKA V ORLOVÉ. ŘEŠÍ TAKÉ SPOJENÍ S UZAVÍRK.  
V ZÁTIŠÍ A ZRUŠENÍ NĚKOLIKA PDZ.

**STAVBA OKRUŽNÍ KŘÍŽOVATKY - PDZ - VNĚJŠÍ ČÁST**  
**OMEZENÍ V KŘ. II/470 X PETŘVALDSKÁ, JEDNOSMĚRNÝ PROVOZ NA MK**  
**NÁVAZNOST NA UZAVÍRKU UL. V ZÁTIŠÍ, OMEZENÍ V KŘ. NÁDRAŽNÍ.**

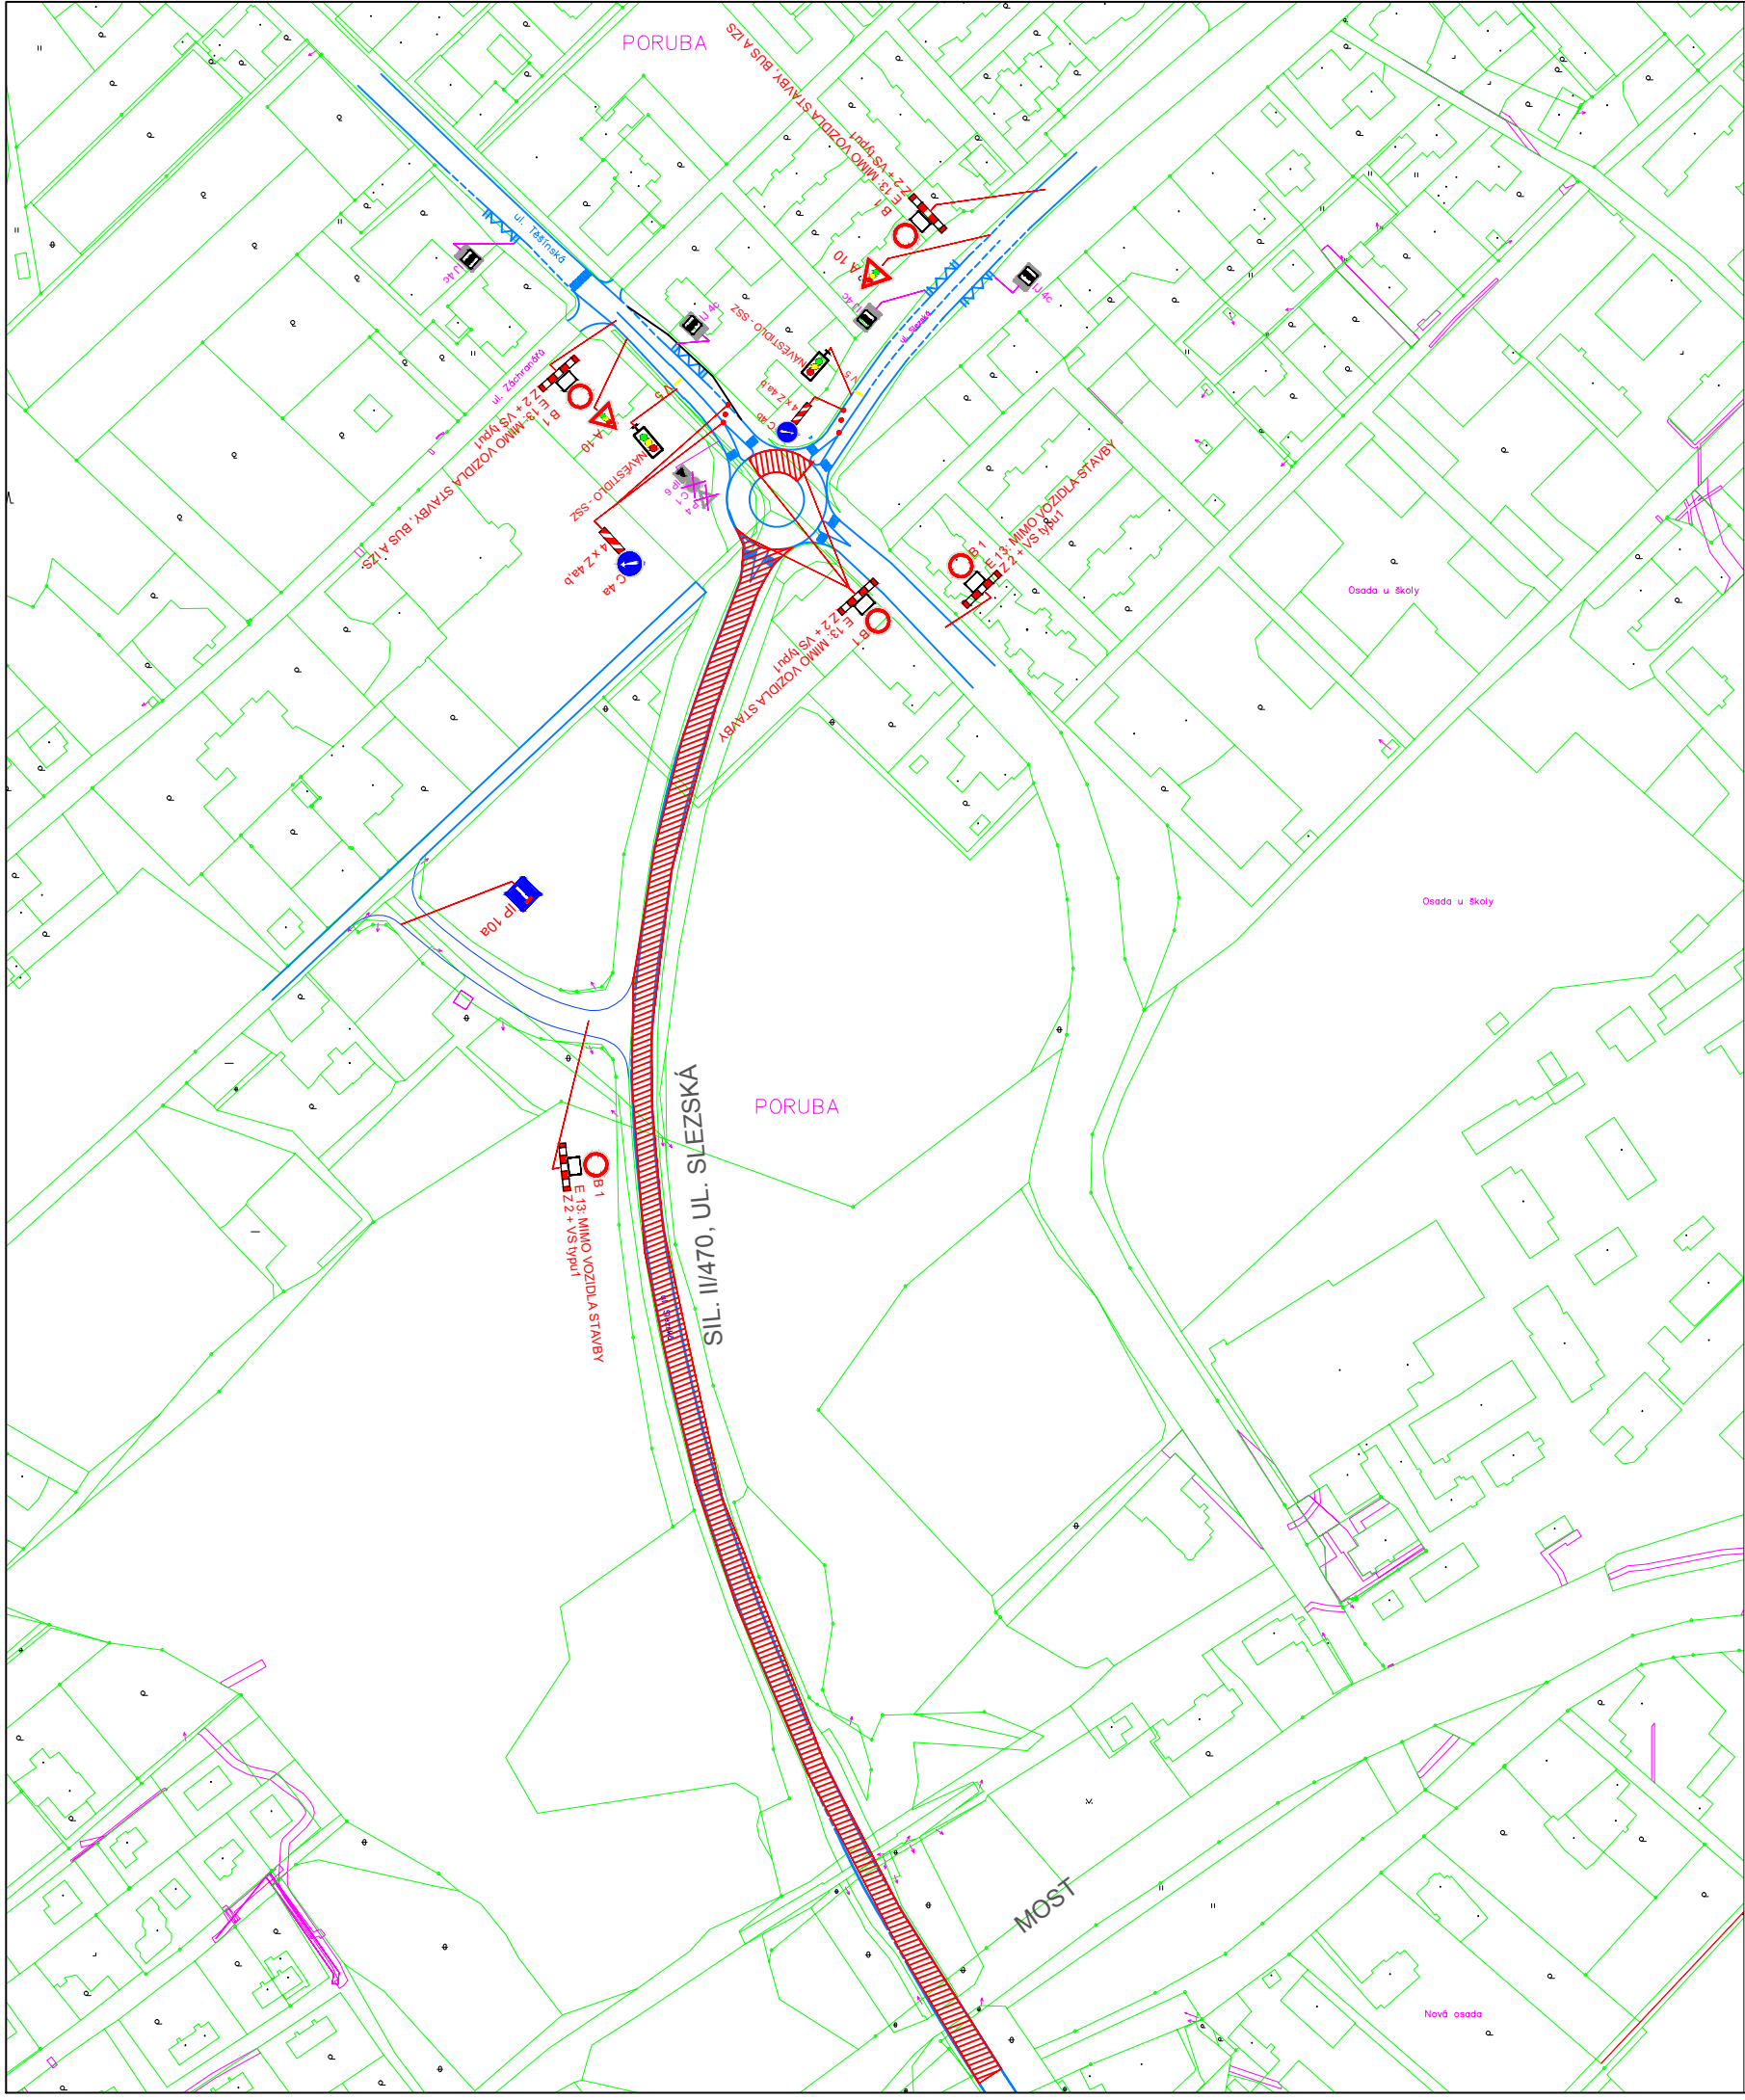
OPRAVA OKRUŽNÍ KŘÍŽOVATKY(ZBÝVAJÍCÍ ČÁST) - PDZ - VNITŘNÍ ČÁST

- JEDNÁ SE O OPRAVU OKRUŽNÍ KŘÍŽOVATKY SE SIL. II/470 UL. SLEZSKÁ V ORLOVÉ.  
ETAPA ŘEŠÍ NÁVRH PDZ V RÁMCI SYSTÉMU PRŮJEZDU OK U HORNÍKA V ORLOVÉ - ZBÝVAJÍCÍ ČÁST  
PRŮJEZD UMOŽNĚN VOZIDLŮM STAVBY, BUS A IZS.

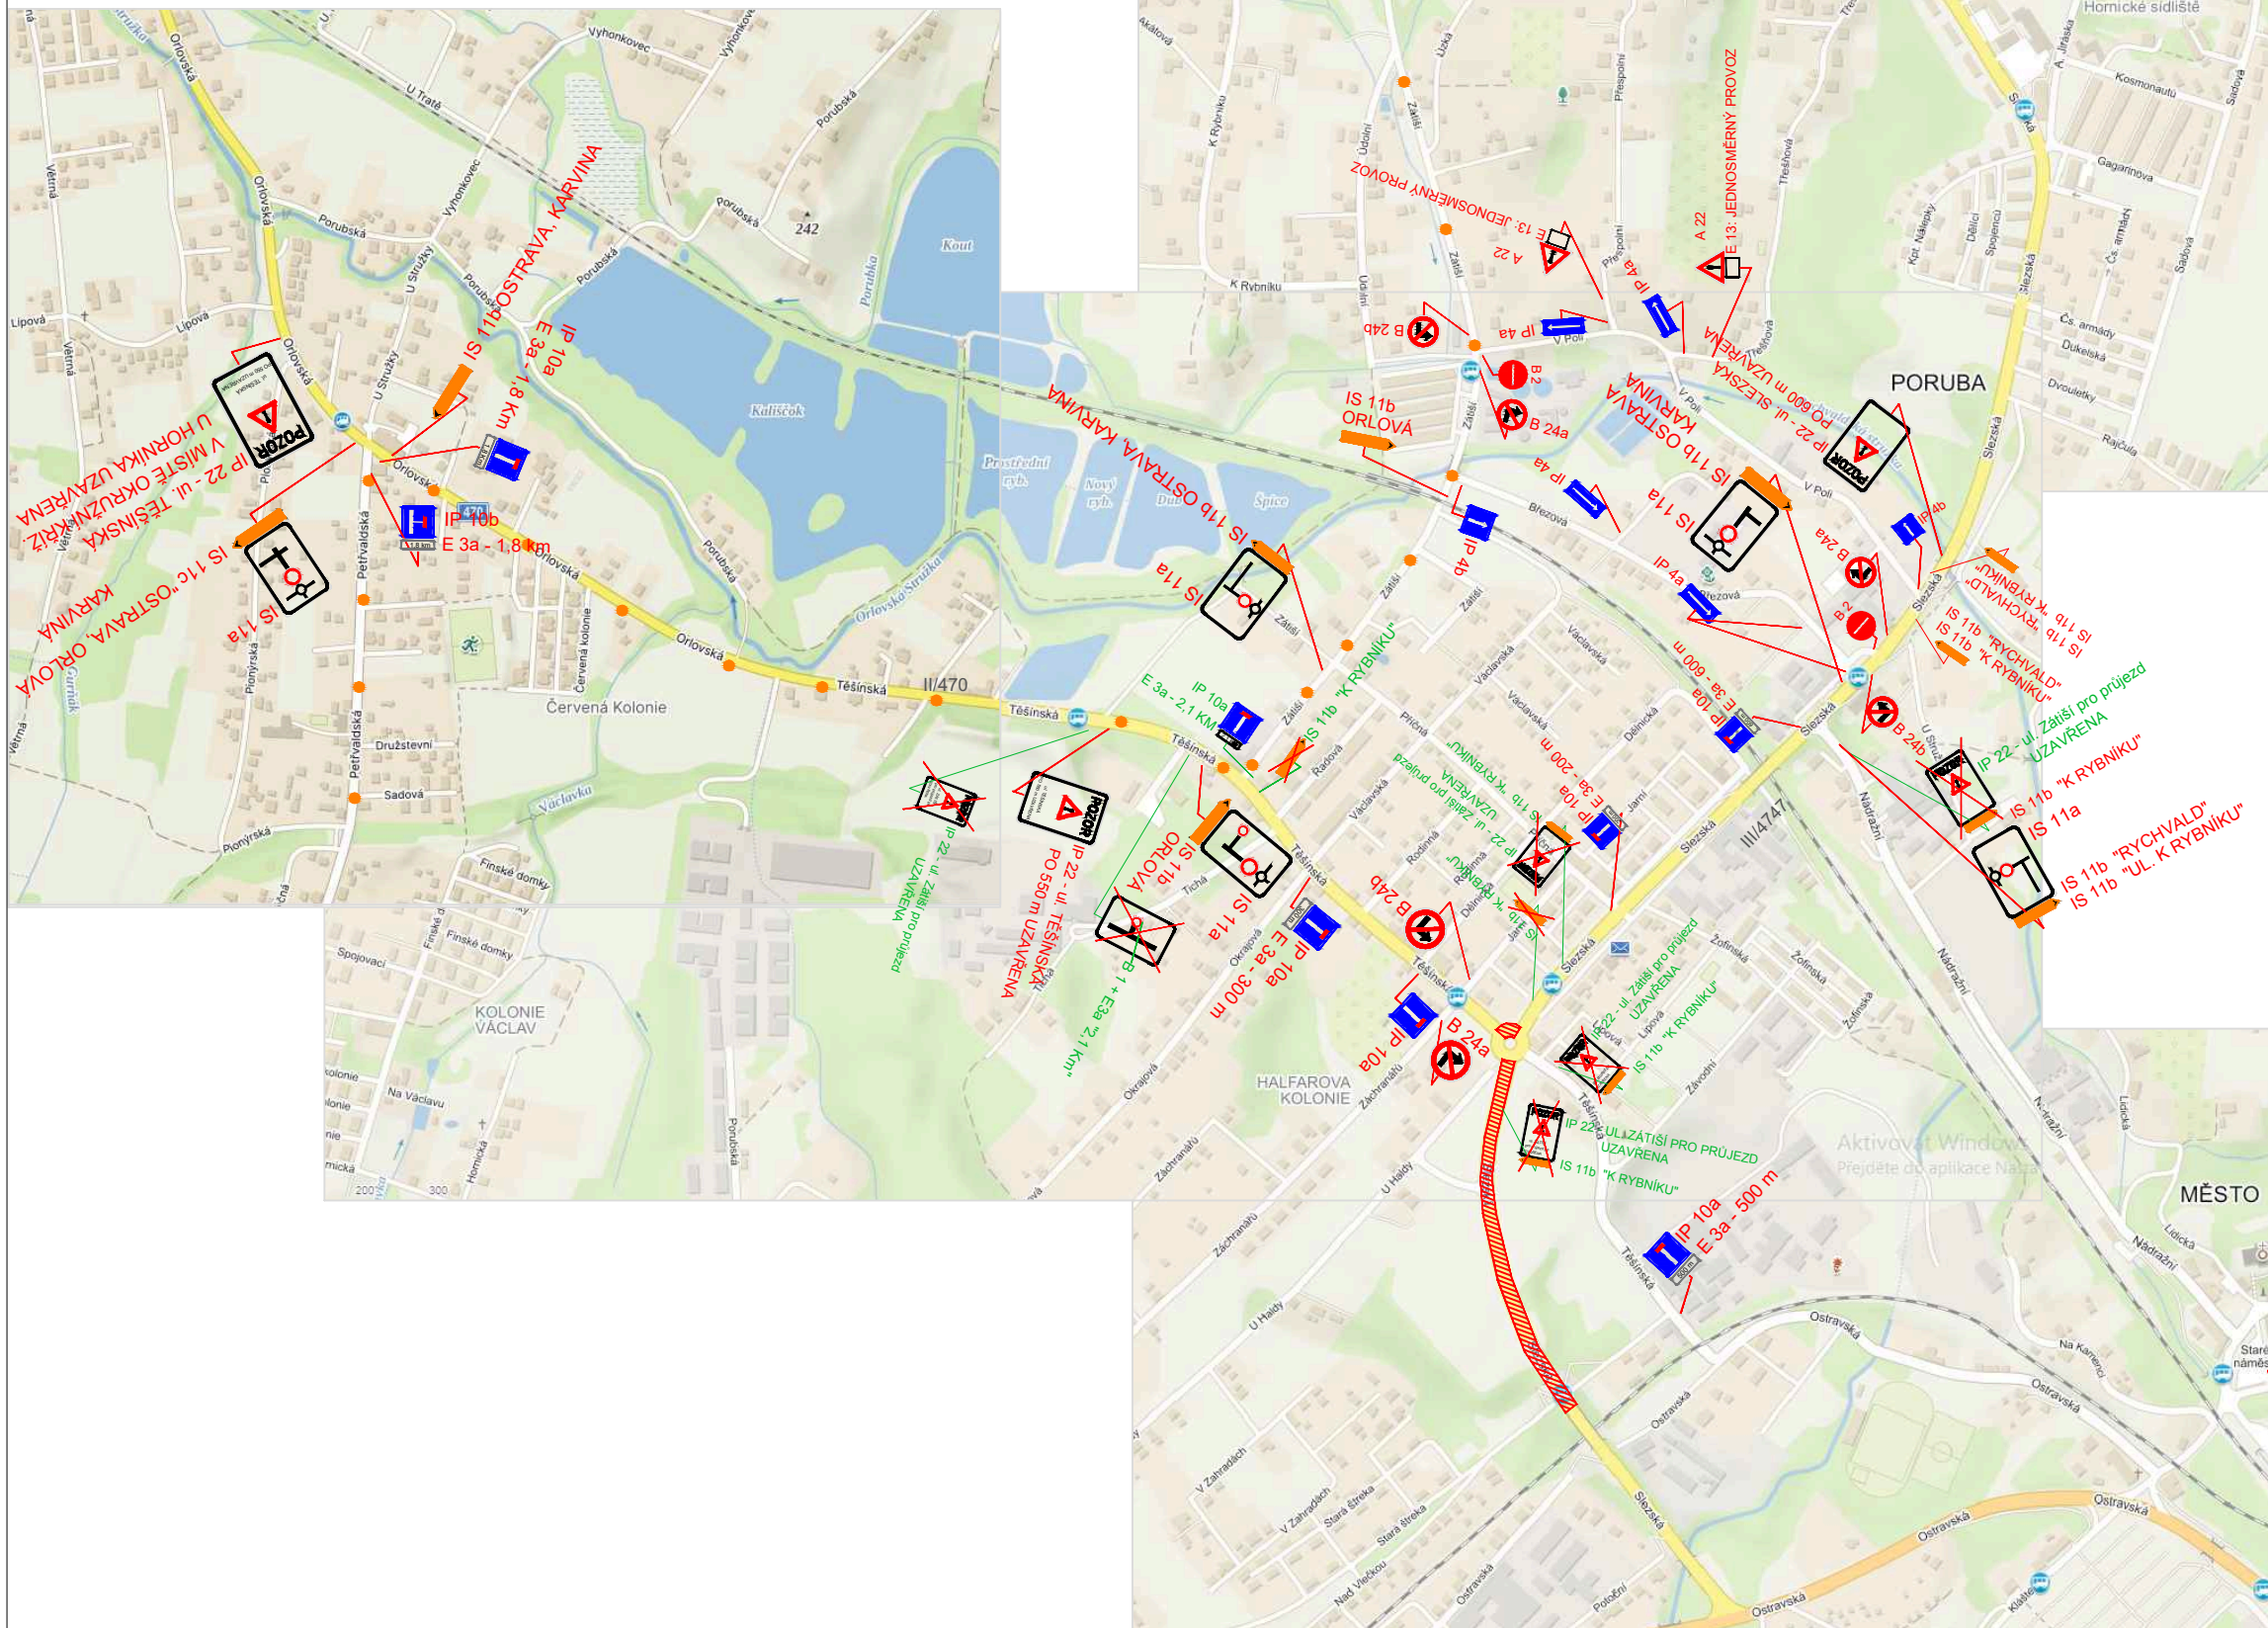
NÁVRH PDZ ŘEŠÍ VNĚJŠÍ ČÁST OMEZENÍ V RÁMCI UZAVÍRKY  
OK U HORNÍKA V ORLOVÉ. ŘEŠÍ TAKÉ SPOJENÍ S UZAVÍRK.  
V ZÁTIŠÍ A ZRUŠENÍ NĚKOLIKA PDZ.

**STAVBA OKRUŽNÍ KŘÍŽOVATKY - PDZ - VNĚJŠÍ ČÁST**  
**OMEZENÍ V KŘ. II/470 X PETŘVALDSKÁ, JEDNOSMĚRNÝ PROVOZ NA MK**  
**NÁVAZNOST NA UZAVÍRKU UL. V ZÁTIŠÍ, OMEZENÍ V KŘ. NÁDRAŽNÍ.**

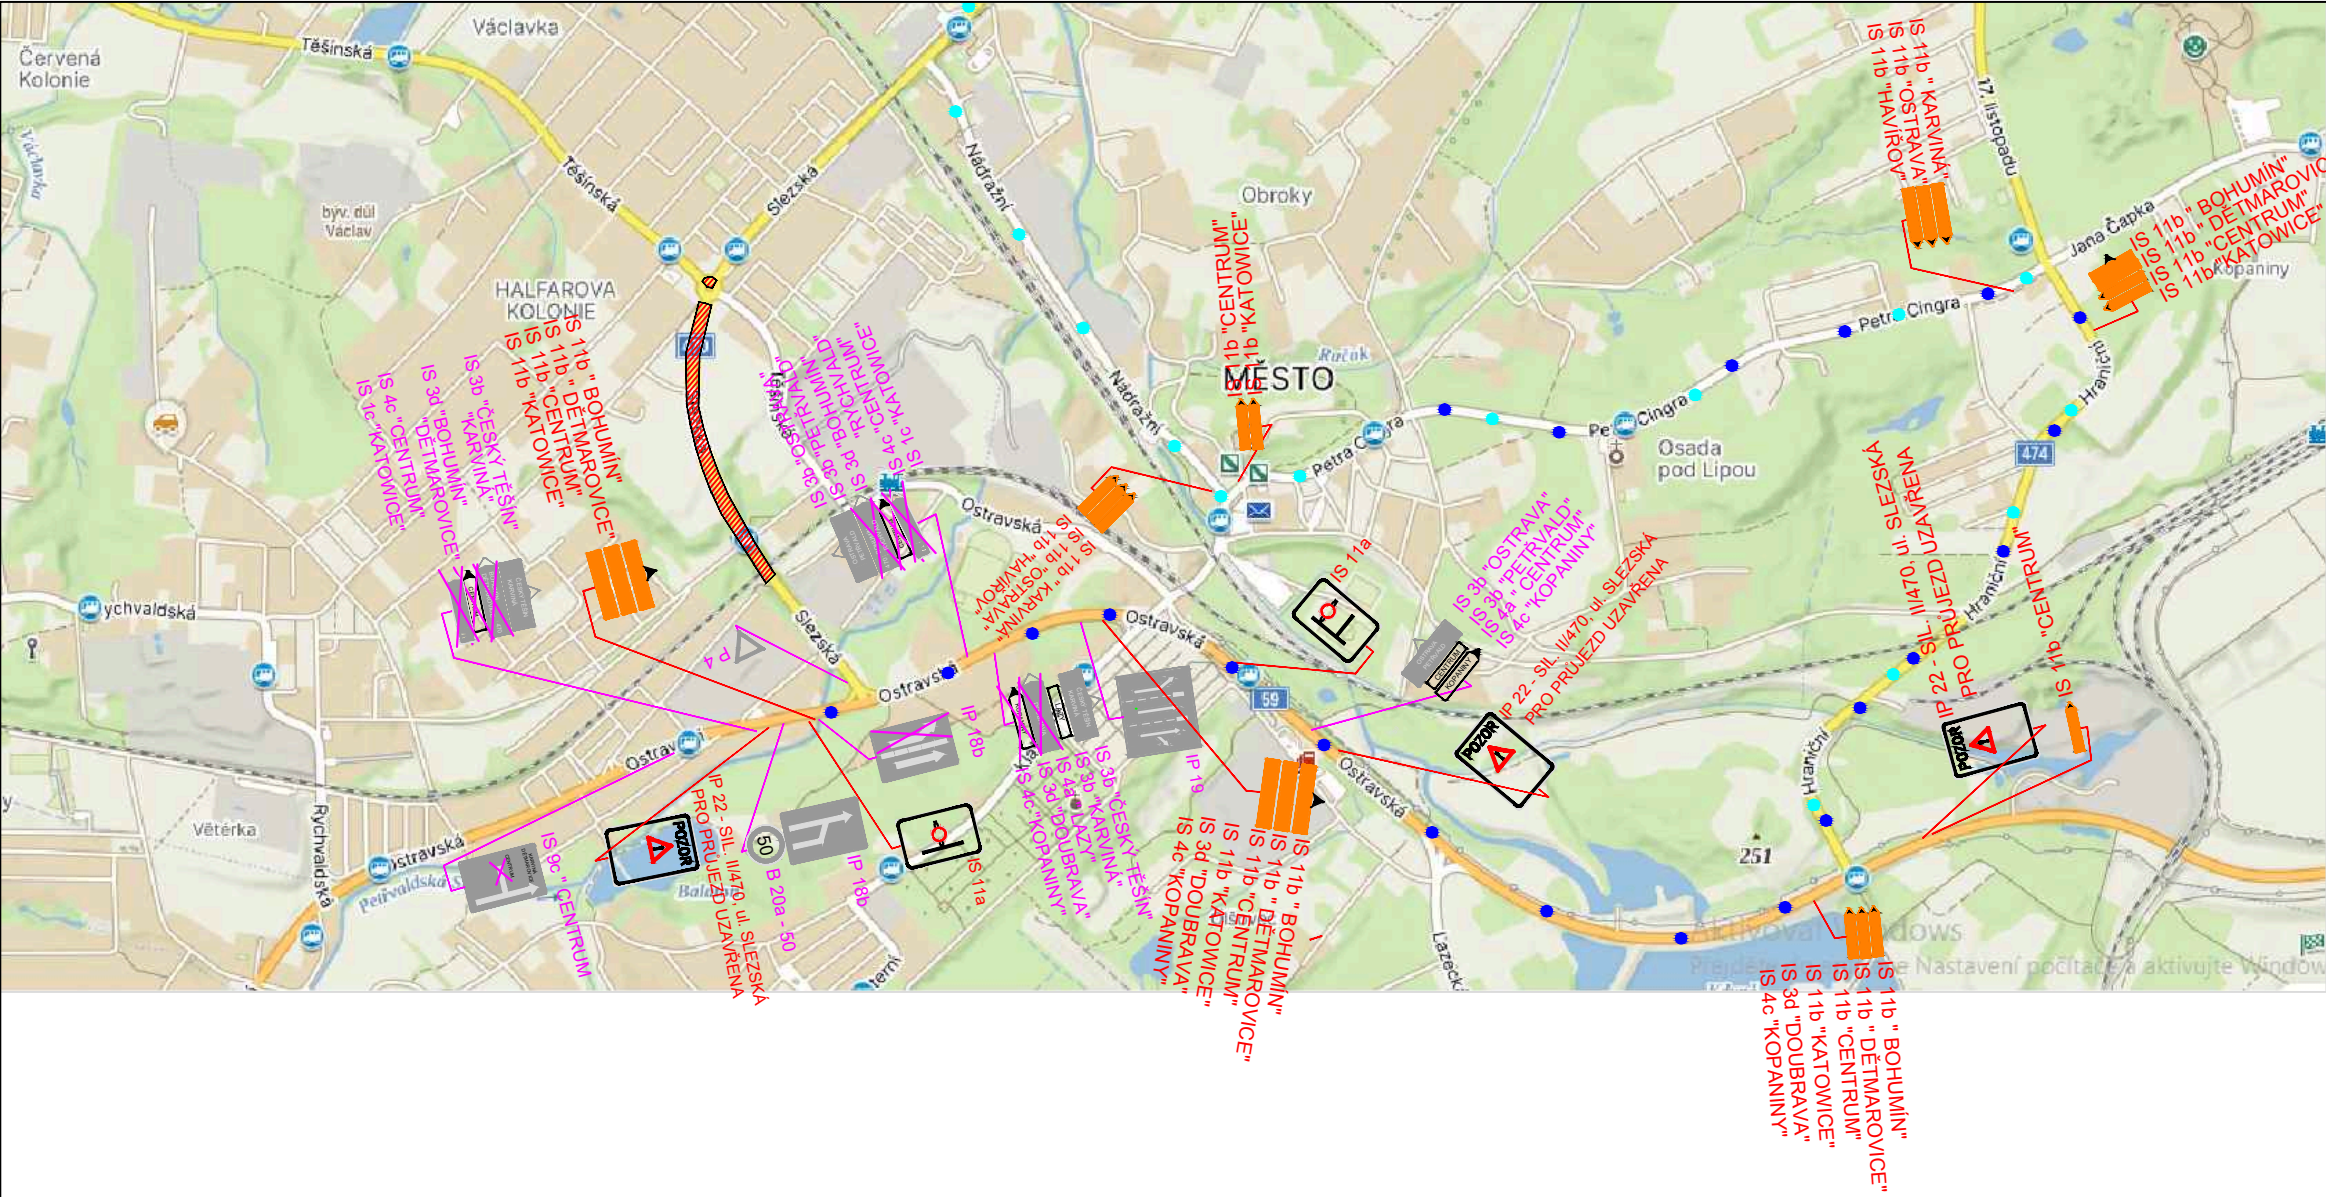
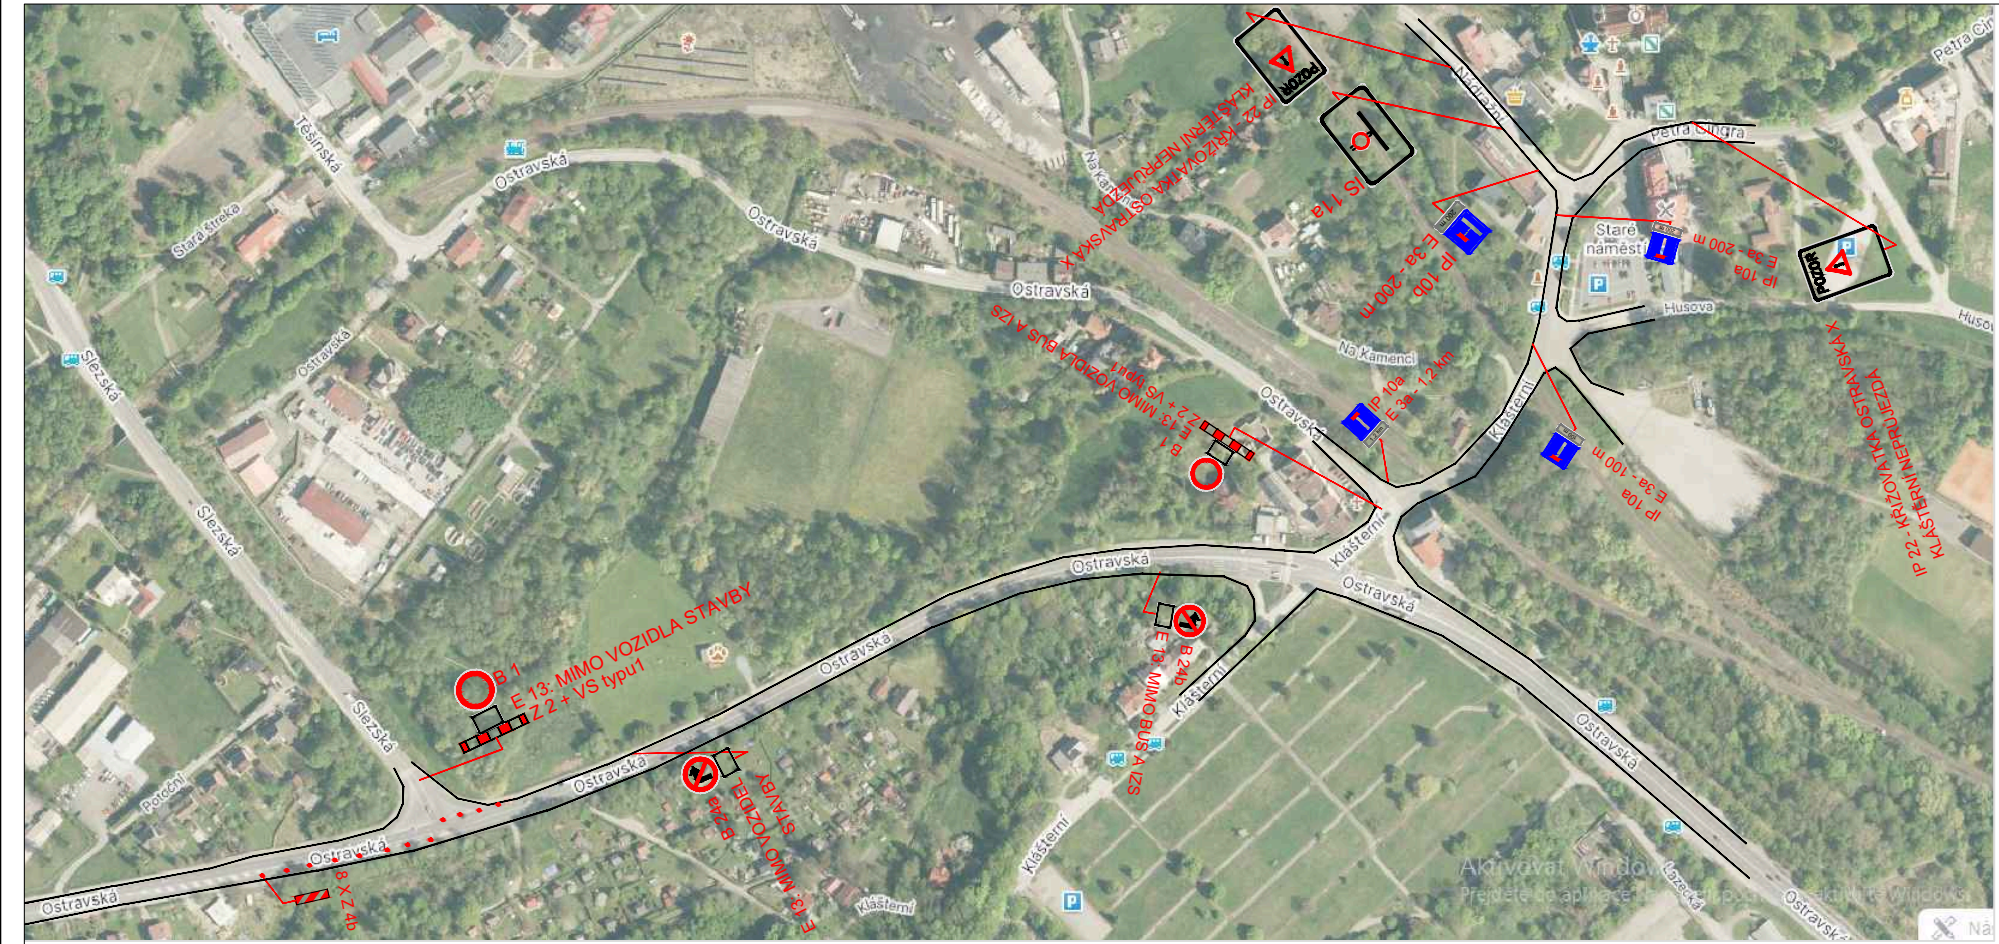
VEDENÍ OT V MÍSTĚ SIL. I/59

OMEZENÍ PRO PRŮJEZD ZE SIL. I/59

ETAPA ŘEŠÍ OMEZENÍ V RÁMCI SIL. I/59 A VEDENÍ OT .
